Sag nr: w12290

Hyldemosen

Udarbejdet for KAB

Dato: 24. april 2013

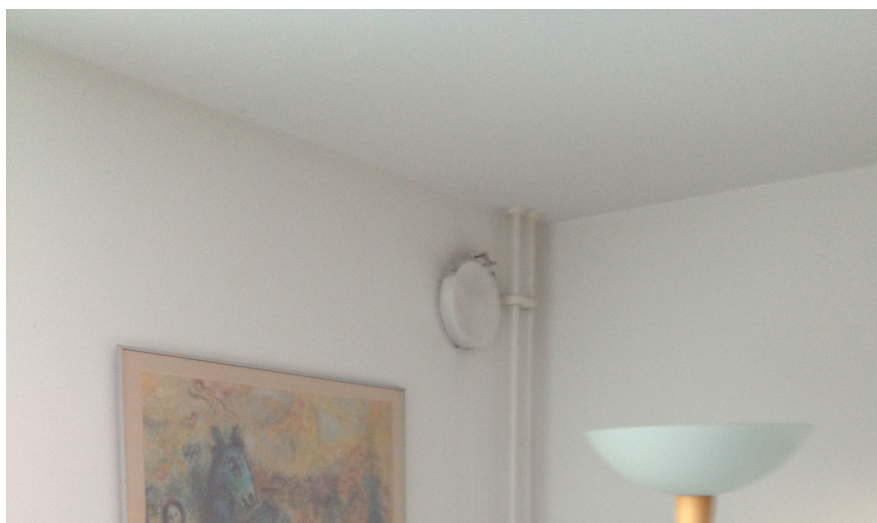
Besigtigelserne viste flere eksempler på træk, hvor kold luft suges ind via friskluftventiler på facaden og vinduerne og ender på gulvoverfladen, som derfor opleves kold af beboerne. Ligeledes var der træk fra terrassedøre og et stort kuldenedfald fra de store vinduespartier. Enkelte radiatorer var ikke placeret under vinduerne, hvilket resulterede i kuldenedfald og kolde gulvoverflader. Især rum med friskluftventiler på vægge oplevedes kolde og med træk. Boligerne består af fire plan, og især det nederste plan havde kolde gulvoverflader. Hovedparten af boligerne har øst/vestvendte vinduer, og boligerne virker generelt velbelyste.

Figur 2: På billedet ses friskluftventilen. Bemærk, at der er stoppet en klud i den for at reducere trækgenerne. Dette øger risikoen for fugt.

Det eksisterende udsugningsanlæg og friskluftventiler skal demonteres, hvis indeklimaet skal forbedres. Der skal etableres ventilationsanlæg med varmegenvinding for at spare på energien og sikre et indeklima med signifikant reduktion af trækgener, kolde gulvoverflader og varmetab. Undersøgelser viser, at ventilationsvarmetabet reduceres med 81 % ved anvendelse af varmegenvinding. Lydniveauet fra de små ventilationsanlæg kan bringes ned til 25dB, hvilket næsten er lydløst.

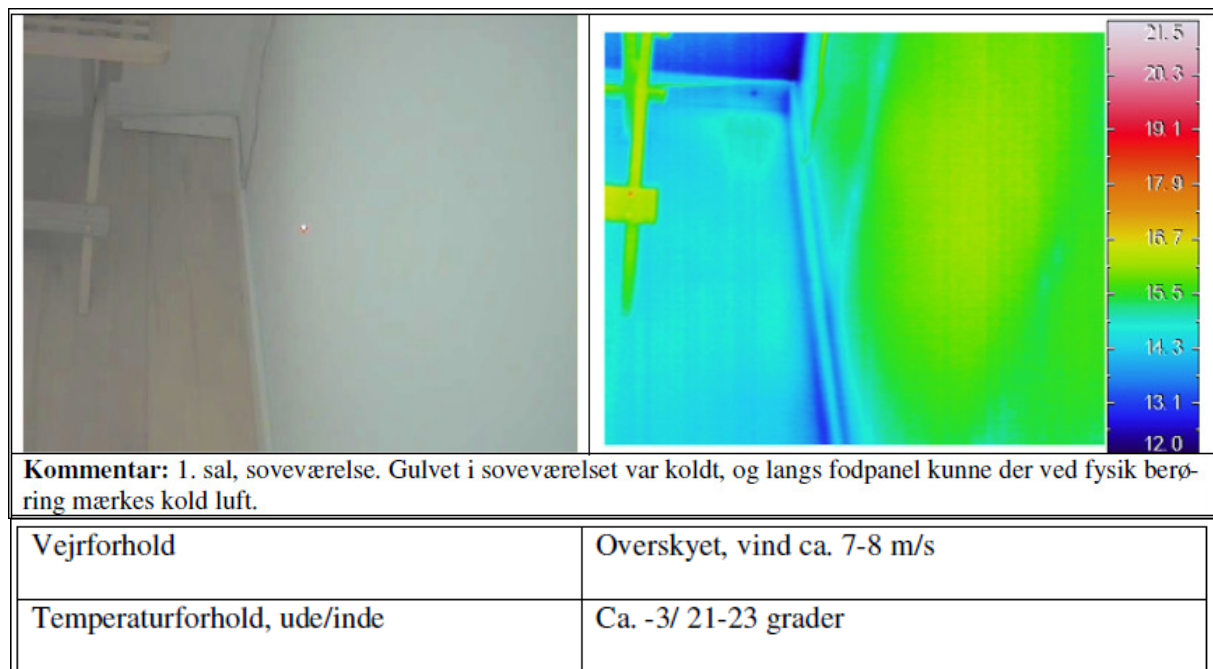
Af termografirapporten ses flere eksempler på kuldebroer og kolde overflader, hvor alle undersøgte boliger havde samme problematik med kolde overflader og trækgener. Fra termograferingsrapporten s. 6 ses det, at der er lave overfladetemperaturer omkring 12-15 °C, og ved hjørner og konstruktioner ses endnu lavere temperaturer, under 12 grader °C.

Figur 3: Termograferingen viser en overfladetemperaturer på omkring 12-15 °C.

Det anbefales derfor, at den relative fugtighed i boligen holdes konstant på et lavt niveau, således at den relative fugtighed ved overflader også reduceres. Alle overflader bør som minimum have en overfladetemperatur på 12,6 °C for at sikre mod kondensdannelse. Dette kan dels sikres ved udvendig efterisolering på op til 0,15 W/m²K, dels ved demontering af friskluftventiler og etablering af ventilationsanlæg.

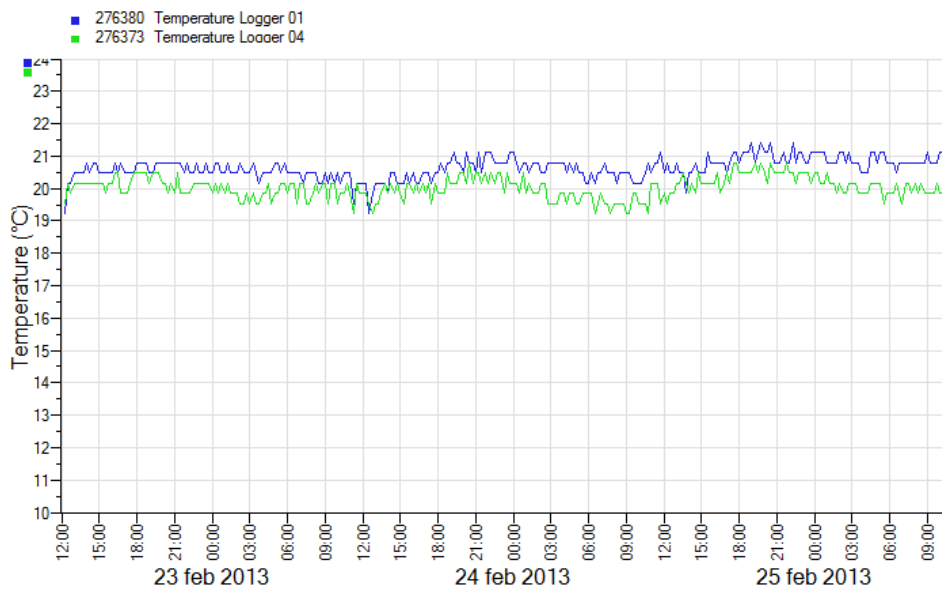
I køkkenet lå rumtemperaturen inden for indeklimanormens anbefalinger. På kontoret var rumtemperaturen stabil, ca. 20 °C, mens temperaturen langs gulvet var ca. 17,5 °C. Dette skyldtes friskluftventilernes luftindtag og utætheder ved sokkel og altandør.

Figur 1: Logger 1 og 4 var placeret i køkkenet i 1 meters højde samt på gulvet.

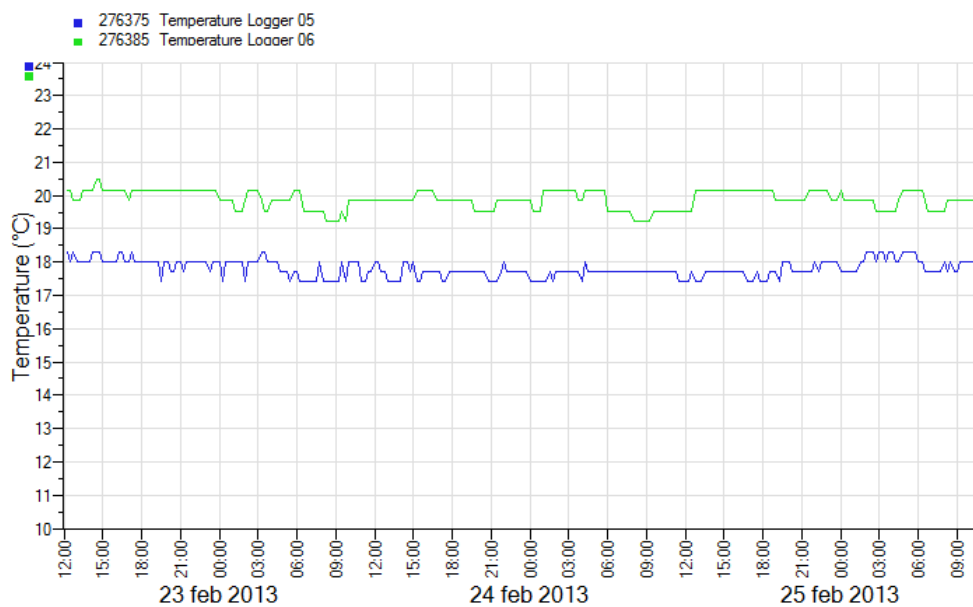
Figur 2: Logger 5 og 6 var placeret i kontoret i 1 meters højde samt på gulvet.

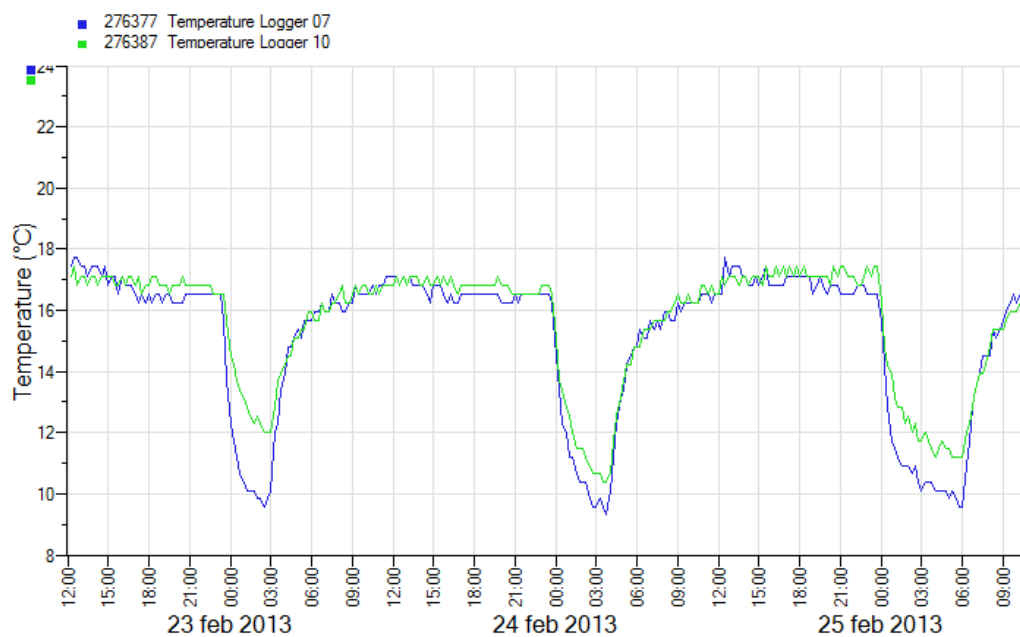
I soveværelset var temperaturen ca. 17 °C. Graferne viser, at radiatoren slukker ved midnatstid og starter op igen tre timer senere. Temperaturen kommer ned på ca. 10 °C, hvor den er lavest. I stuen ligger temperaturen inden for komfortgrænserne, og der er ca. 2 °C mellem opholdsniveau og gulvniveau, hvilket også var forventet. Der er ingen bemærkninger til de målte indetemperaturer, sammenholdt med udetemperaturen.

Figur 3: Logger 7 og 10 var placeret i soveværelset i 1 meters højde samt på gulvet.

Temperaturmålingerne viste ikke noget, der ikke var forventeligt under de givne forudsætninger. Der var 1-2 graders forskel i temperaturen fra gulvniveau og op til 1,2 meters højde. Ligeledes var rumtemperaturen i de målte rum, med undtagelse af soveværelset, generelt meget konstante og inden for de danske komfortanbefalinger. Ved natsænkning skal der gøres opmærksom på, at lave overfladetemperaturer (under 12,6 °C) kan danne risiko for kondensdannelse og dermed skimmelvækst. Natsænkningen kan reduceres fra 3 timer til f.eks. 1 time for at undgå store temperaturfald i overfladetemperaturen.

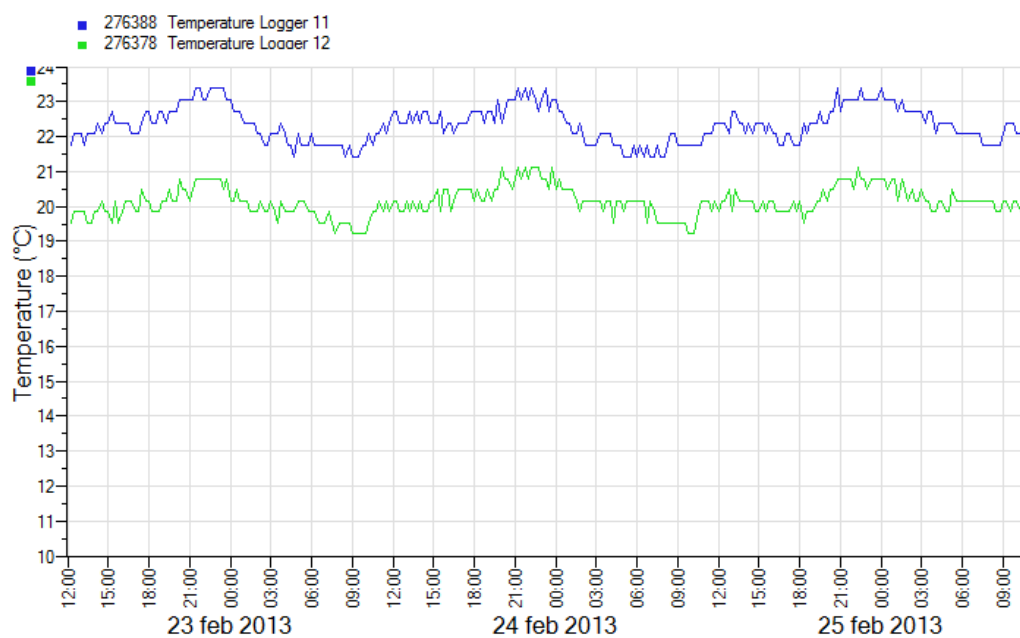
Figur 4: Logger 11 og 12 var placeret i stuen i 1 meters højde samt på gulvet.
