Sag nr: w12290

Hyldemosen

Udarbejdet for KAB

Dato: 24. april 2013

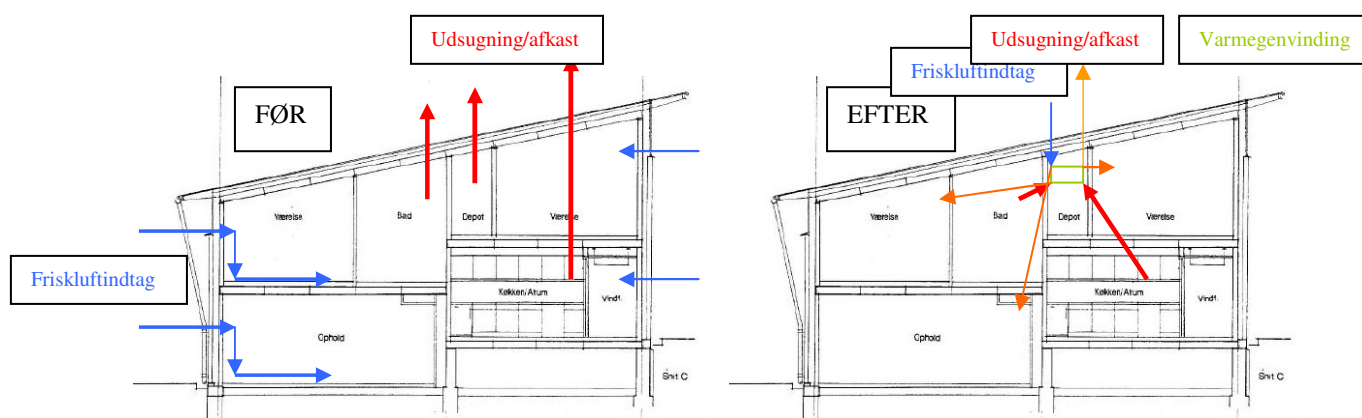
Figur 5: Luftbevægelser før og efter en renovering ved etablering af ventilationsanlæg med varmegenvinding. Generelt er der flere luftbevægelser end de viste, men deres betydning er mindre i forhold til dem der er vist. Bemærk, at der i den viste løsning ikke blæses kold luft direkte ind i boligerne, men luften er forvarmet med den luft der suges ud. Det begrænser både energitab, trækgener og kolde gulvoverflader.

Det eksisterende udsugningsanlæg og friskluftventiler skal demonteres, hvis indeklimaet skal forbedres. Der skal etableres ventilationsanlæg med varmegenvinding for at spare på energien og sikre et indeklima med signifikant reduktion af trækgener, kolde gulvoverflader og varmetab. Undersøgelser viser, at ventilationsvarmetabet reduceres med 81 % ved anvendelse af varmegenvinding. Lydniveauet fra de små ventilationsanlæg kan bringes ned til 25dB, hvilket næsten er lydløst.

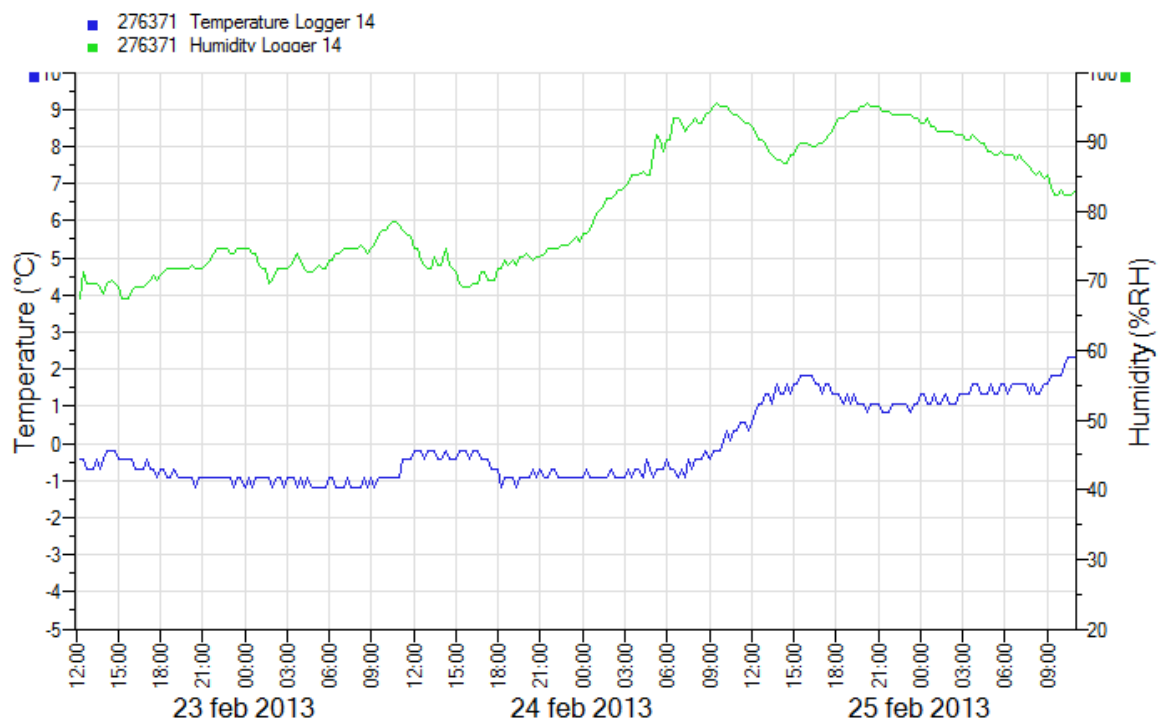
Figur 5: Logger 14 var placeret udendørs.
